Unterkieferfrontzahnbrücke mit Zirkonimplantaten und vollkeramischer Suprakonstruktion

Indizes: Metallfrei, Suprakonstruktion, Zirkonimplantate

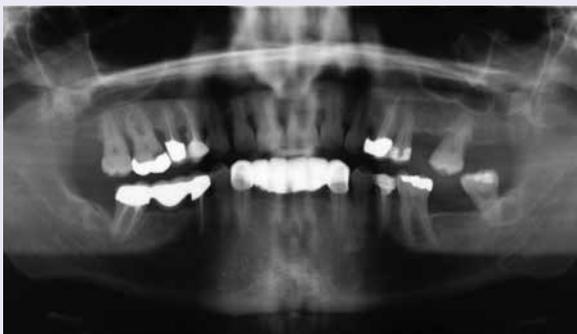
Abb. 1: OPG vor Behandlungsbeginn.

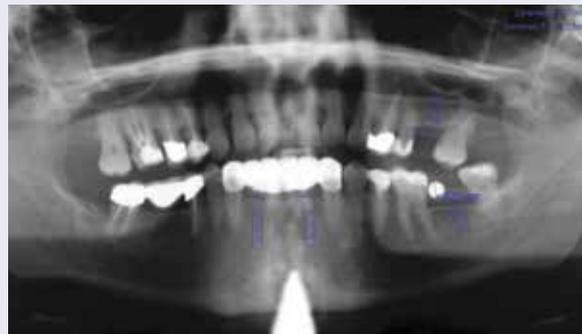
Abb. 2: Radiologische Implantatplanung

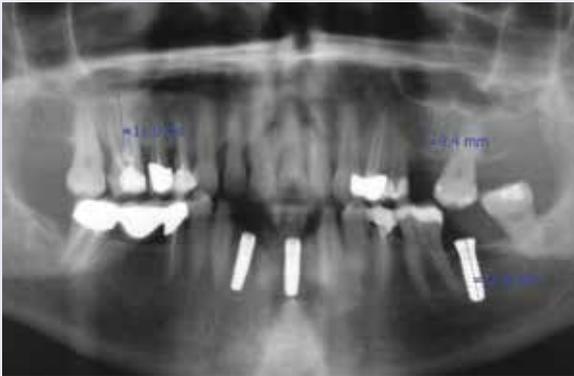
Abb. 3: Röntgenkontrolle nach Unterkieferimplantatinsertion.

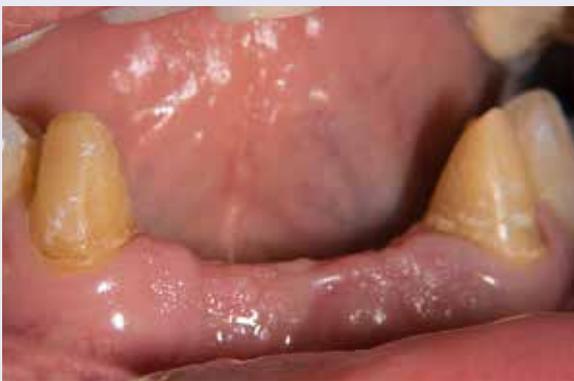
Abb. 5: Nach Entnahme der alten Brücke.

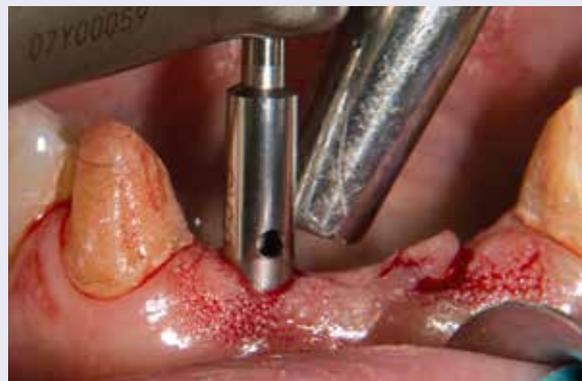
Abb. 6: Einsatz einer Stanze, um Zugang zum Knochen zu schaffen.

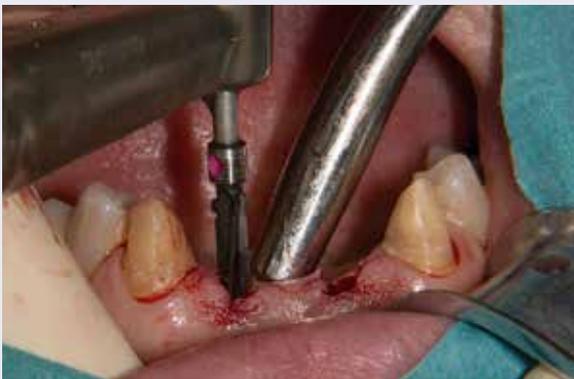
Abb. 7: Nach Pilotbohrung Einsatz des Profilbohrers, um die Tiefe und die Ausrichtung des Implantates festzulegen..

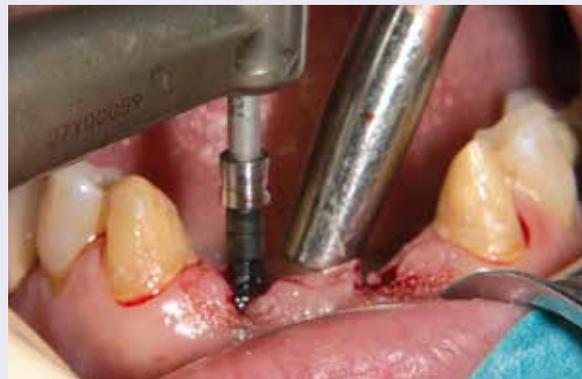
Abb. 8: Bei Zirkonimplantaten muss das Gewinde vorge-schnitten werden.

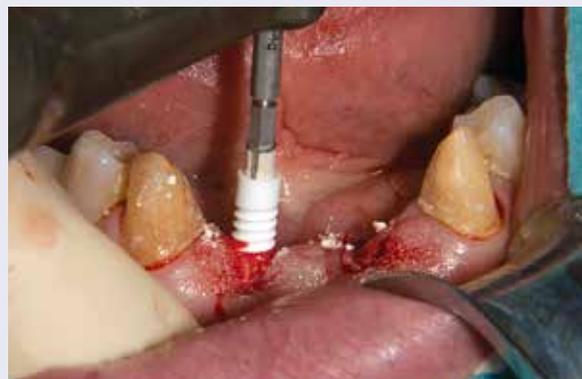
Abb. 10: Implantatinsertion mit dem Winkelstück.

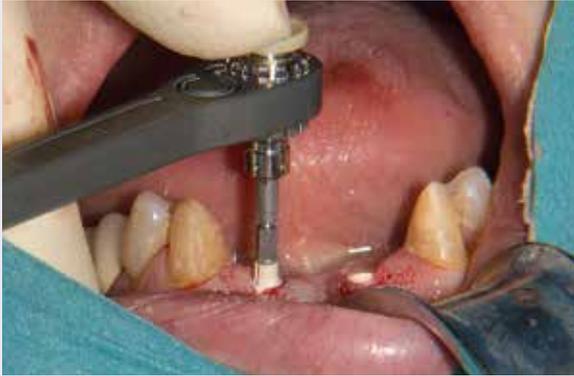
Abb. 11: Nachziehen der Implantate mit der Ratsche, maximal 35 Ncm.

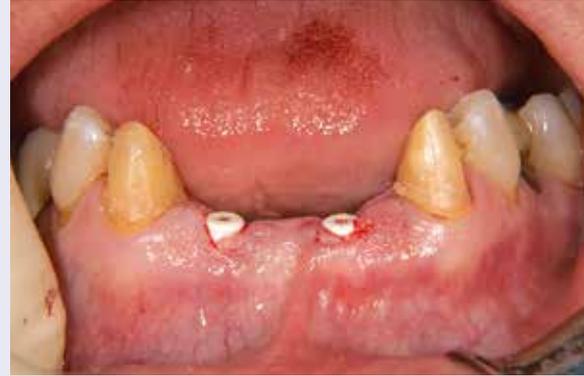
Abb. 12: Nach Aufsetzen der Healing Caps ist die Operation abgeschlossen.

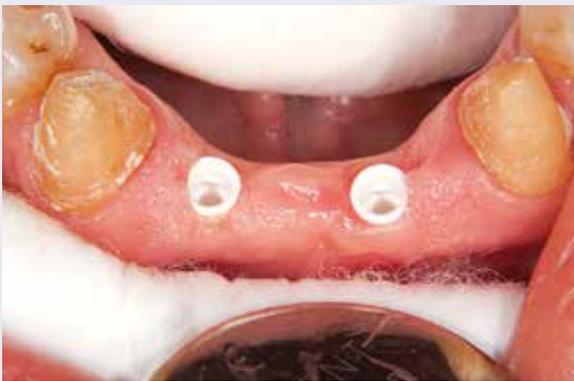
Abb. 13: Zustand nach dreimonatiger Einheilzeit. Freigelegte und gereinigte Implantate vor der Verklebung der Abutments.

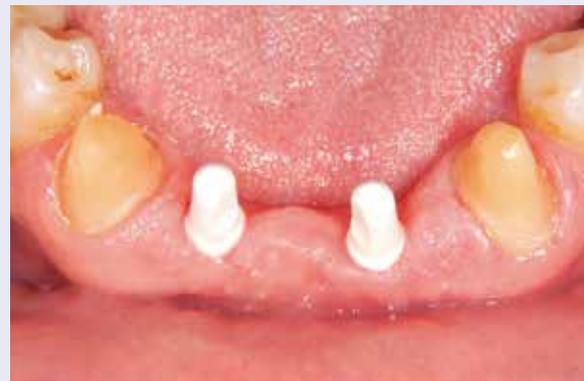
Abb. 14: Implantate und nachpräparierte Zähne vor der Abdrucknahme..

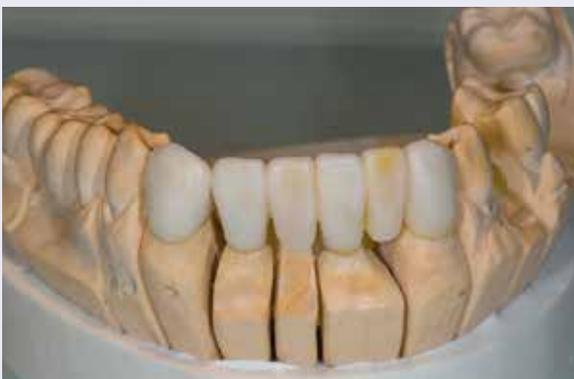
Abb. 15: Wachsmodellation auf Modell.

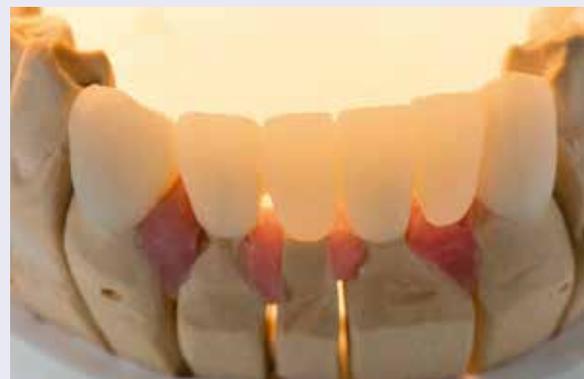
Abb. 16: Transluzenz des e.Max Gerüsts.

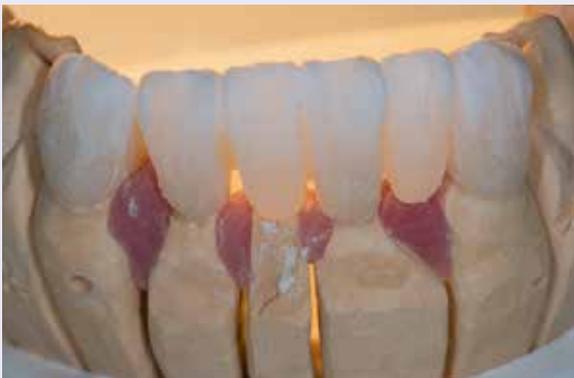
Abb. 17: Aufbringen von Schichtkeramik.

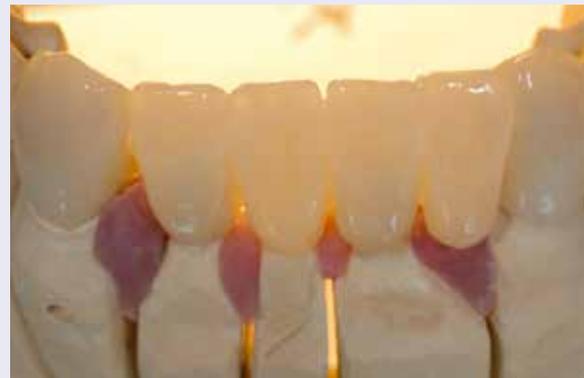
Abb. 18: Zustand nach Glasurbrand.

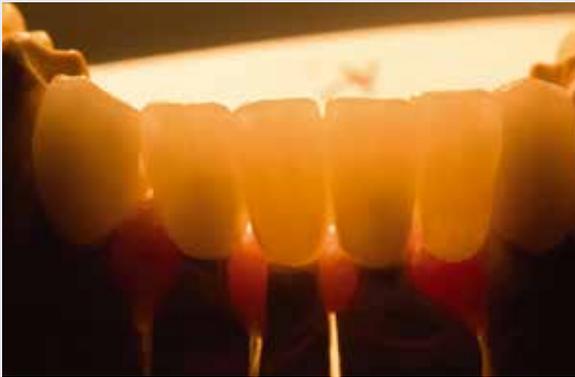
Abb. 19: Transluzenzwirkung von Vollkeramikbrücken.

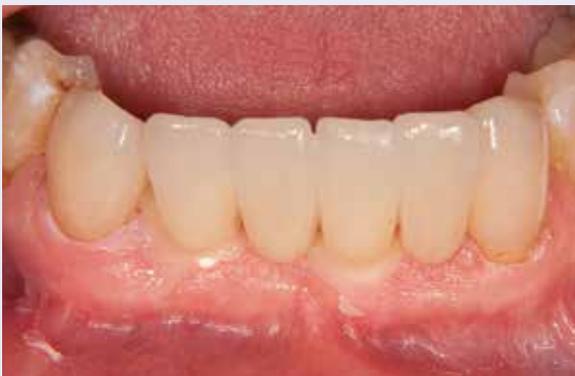
Abb. 21: Beim Verkleben der Brücke mit dualhärtendem Kunststoffkleber.

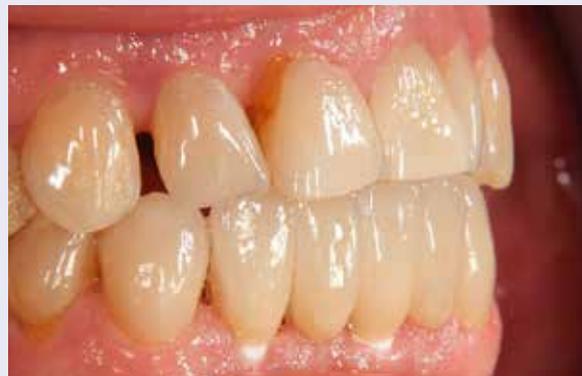
Abb. 22: Laterale Ansicht der eingesetzten Kronen und Brücken.

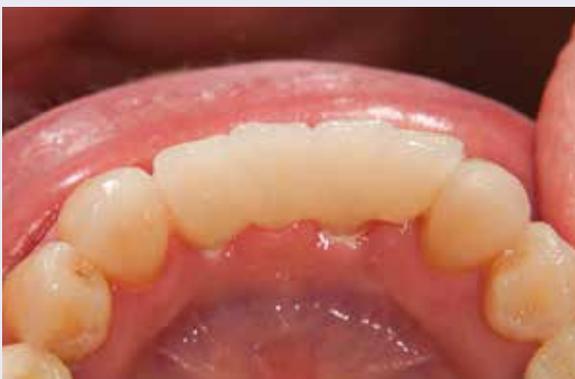
Abb. 23: Inzisale Ansicht der eingesetzten Kronen und Brücken.
