Festzuschüsse Prothetik

Herausgeber: ZA Carsten Czerny

Aktualisierungslieferung Oktober 2015

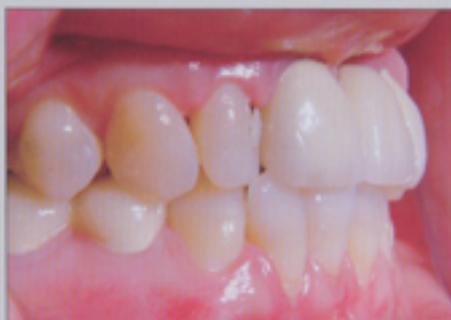
Abb. 1

Ausgangssituation: die alte VMK-Brücke ist parodontal insuffizient, die Verblendung zu voluminös; der Zahn 12 hat eine große Füllung mit Sekundärkaries. Die palatinale Führungsfäche soll erhalten bleiben

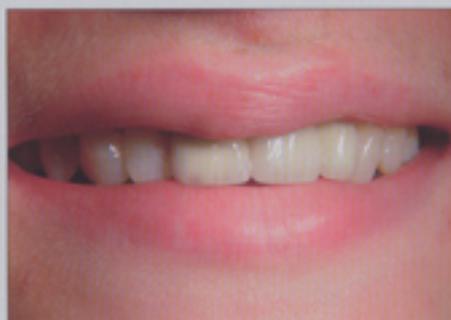
Abb. 2

Die Frontzahngestaltung passt nicht zum Lippenbild, die Keramik ist zudem farblich mangelhaft

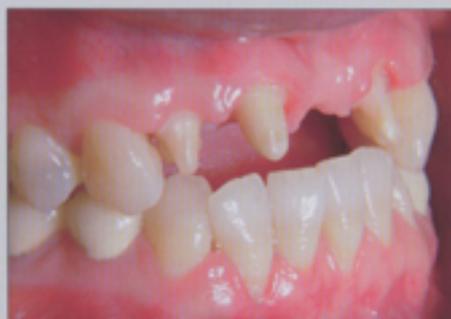
Abb. 3

Nach Abnahme der alten Kronen und Entfernung von Karies wird eine sog. ausgeprägte Hohlkehlpriparation vorgenommen. Die supragingivale Lage des Kronenrandes wird durch den Verzicht auf Metall möglich, da kein Metallrand versteckt werden muss

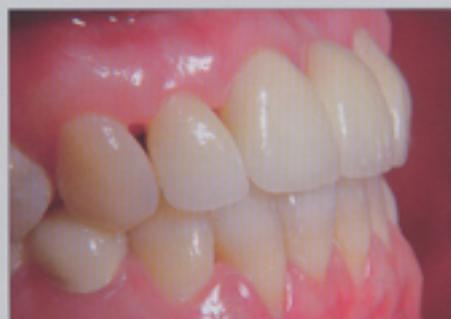
Abb. 4

Der Vergleich gegenüber der Ausgangssituation zeigt die parodontal günstigere Gestaltung. Der Gingivasaum ist reizlos und entzündungsfrei

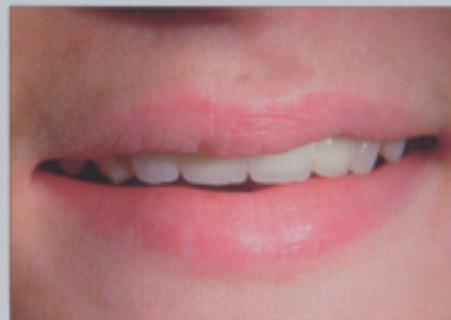
Abb. 5

Auch der Vergleich des Lippenbildes zeigt die deutlich verbesserte Ästhetik durch die angepasste Form- und Farbgestaltung

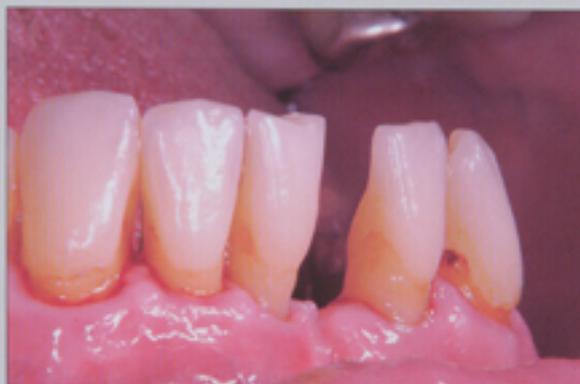
Abb. 1
Ausgangssituation: nach Verlust des Zahnes 31 wird nach PAR-Therapie eine festsitzende Brücke geplant. Aus Stabilitätsgründen soll der Zahn 42 mit einbezogen werden

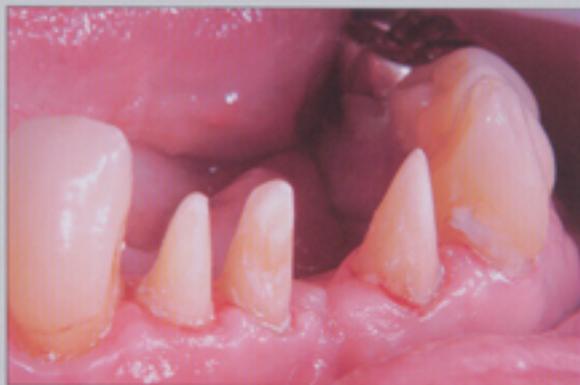
Abb. 2
Die Einschubrichtung erforderte eine recht konische Präparationsform. Zur weiteren Substanzschonung wurde auf eine ausgeprägte Hohlkehle verzichtet

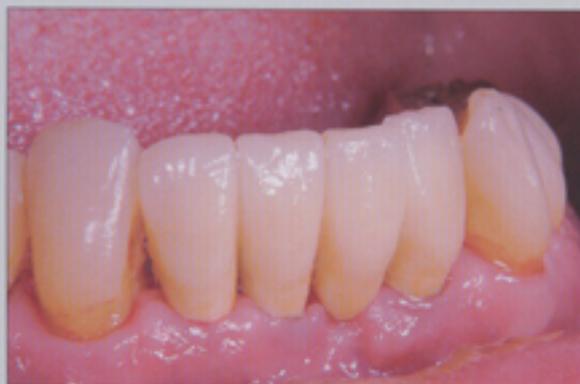
Abb. 3
Das Brückenglied wird pontic-artig gestaltet, so dass es scheinbar ähnlich wie ein natürlicher Zahn in das Zahnfleisch übergeht

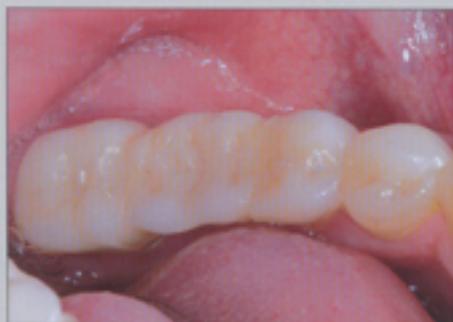
Abb. 1

Im vorliegenden Patientenfall war der Versuch missglückt, die Zähne 35-37 mit einer Brücke aus Empress II zu versorgen. Eine Erneuerung war unumgänglich nach dem Bruch der Brücke mesial an Zahn 37

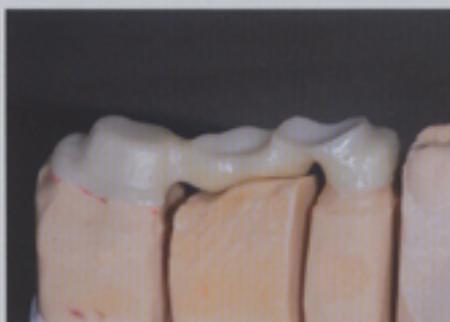
Abb. 2

Aus Platzgründen war es auch nicht realisierbar eine E-max Zirpress Brücke herzustellen, so wurde entschieden eine möglichst massive Brücke aus Zirkon herzustellen

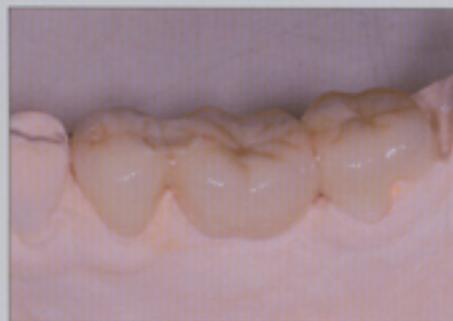
Abb. 3

Das massive Brückengerüst benötigt soviel Platz, dass okklusal teilweise nur eine Bemalung des Zirkongerüstes stattfinden konnte. Die restliche Brücke wurde außerdem nur teilverblendet

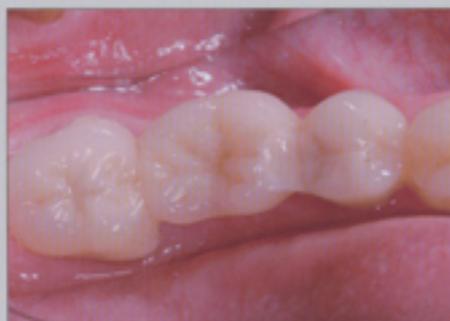
Abb. 4

Die fertige Brücke in situ. Die nur bemalten Anteile sind ästhetisch kaum auffällig

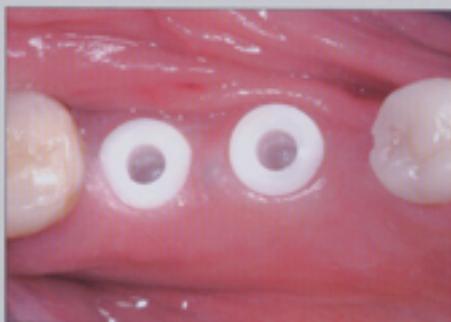
Abb. 1

Schaltlücke im Unterkiefer rechts: stabile Verhältnisse nach Implantation von zwei Vollkeramikimplantaten

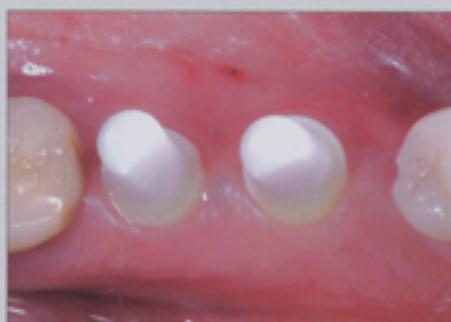
Abb. 2

Die vollkeramischen Abutments werden eingeklebt und im Mund wie natürliche Zähne präpariert, was einen optimalen Übergang zwischen Zahnfleisch und Krone ermöglicht

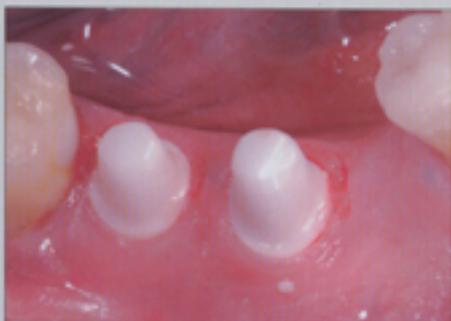
Abb. 3

Nach der Präparation ist für den Laien kaum ein Unterschied zu natürlichen Zahnstümpfen zu erkennen

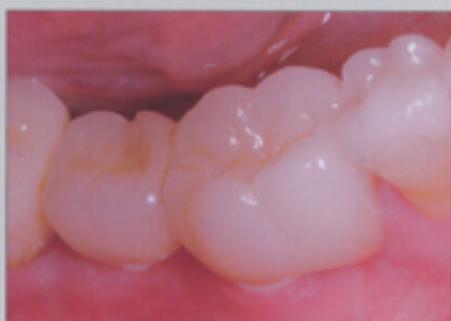
Abb. 4

Die zementierten Kronen sind voll belastbar

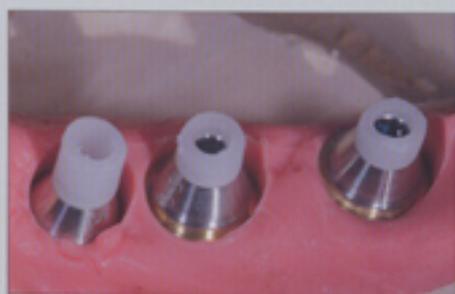
Abb. 1
Ausgangssituation: auf Titanimplantaten besteht die Möglichkeit die abschließende Versorgung (sogenannte Suprakonstruktion) zu zementieren oder zu verschrauben. Der Vorteil des Verschraubens ist, dass man zu jeder Zeit, wenn nötig, die Kronen oder Brücken abnehmen kann

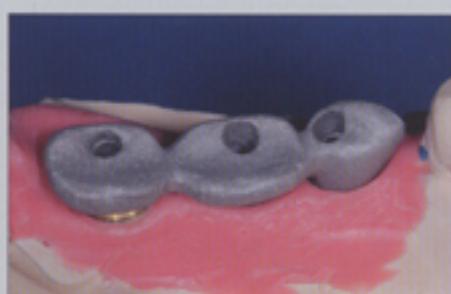
Abb. 2
Im Metallgerüst ist der Schraubenzugang klar erkennbar. Das Implantat ist schmäler als die natürliche Wurzel, deswegen muss die Krone „ausladend“ gestaltet werden, um keine Lücke entstehen zu lassen. Zur gegenseitigen Stabilisierung werden die Kronen verblockt

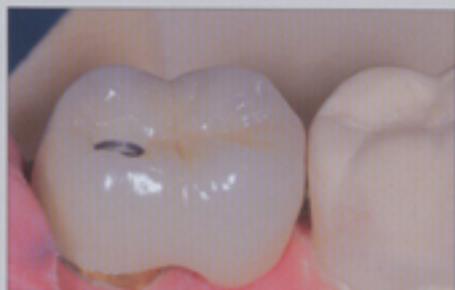
Abb. 3
Die Verblendung wird in Hinsicht auf die Hygienefähigkeit so gestaltet, dass der mesiale Anteil wie ein kurzes Brückenglied wirkt

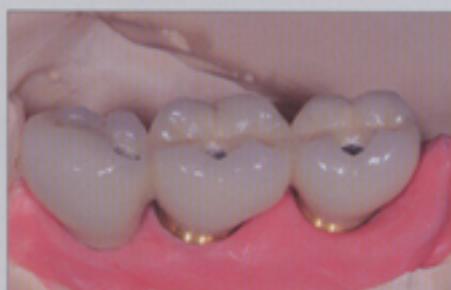
Abb. 4
Bei Tissue-Level-Implantaten ist im Zahnhalsbereich unbedecktes Metall zu sehen. Im Unterkiefer-Seitenzahnbereich ist dies jedoch meist unbedeutend

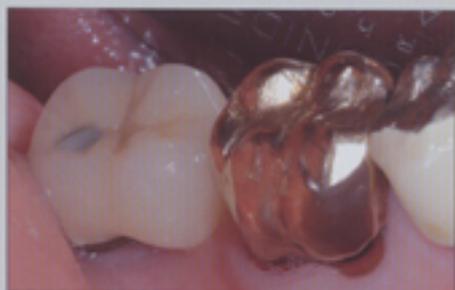
Abb. 5
Beim Zementieren kann es zu Versprengung von Zementresten kommen, die Ursache einer Entzündung sein können; beim Verschrauben fällt dieses Risiko weg. Der Nachteil liegt allerdings darin, dass es keinen speicheldichten Verschluss zwischen Abutment und Krone gibt, dadurch kann eine gewisse Geruchsbildung entstehen

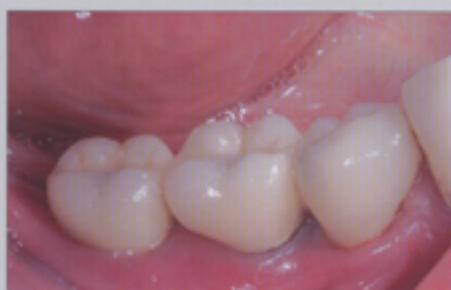
Abb. 6
Sind die Kronen und Brücken zementiert, hat man einen speicheldichten Verschluss, allerdings können die Suprastrukturen nur durch Auftrennen und damit beschädigt wieder entfernen werden

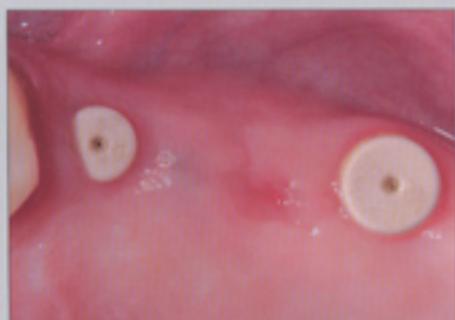
Abb. 1

Einseitige Freundsituation im Oberkiefer. Der Patient strebt eine ästhetische festsitzende Versorgung an und möchte kein Metall, daher Vollkeramikimplantate

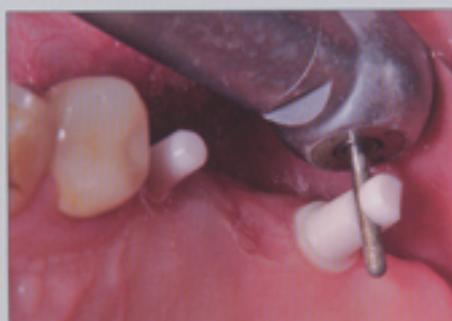
Abb. 2

Die vollkeramischen Abutments werden eingeschraubt und im Mund wie natürliche Zähne präpariert, was einen optimalen Übergang zwischen Zahnfleisch und Krone ermöglicht

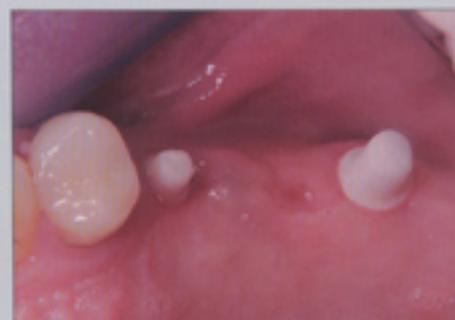
Abb. 3

Nach der Präparation ist für den Laien kaum ein Unterschied zu natürlichen Zahnstümpfen zu erkennen

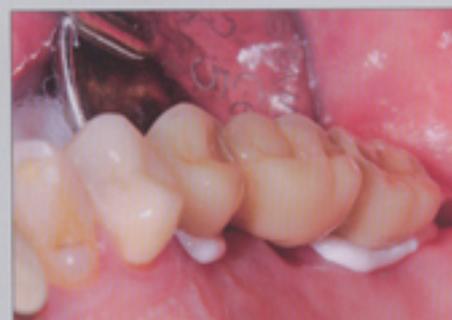
Abb. 4

Durch die sehr klare paragingivale Stufenpräparation ist die Zemententfernung fast problemlos. Es wurde ein klassischer Glasionomerzement benutzt

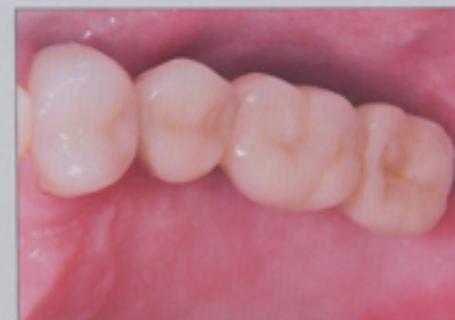
Abb. 5

Die eingesetzte Brücke. Der Patient kann wieder mit „eigenen, festen Zähnen“ kauen.
